# **Lämpökameran käyttö kuljetuskaluston vikojen havaitsemisessa ja ennaltaehkäisyssä**

Arttu Rantakoski

Opinnäytetyö  
Toukokuu 2020  
Tekniikan ala  
Insinööri (AMK), logistiikan tutkinto-ohjelma

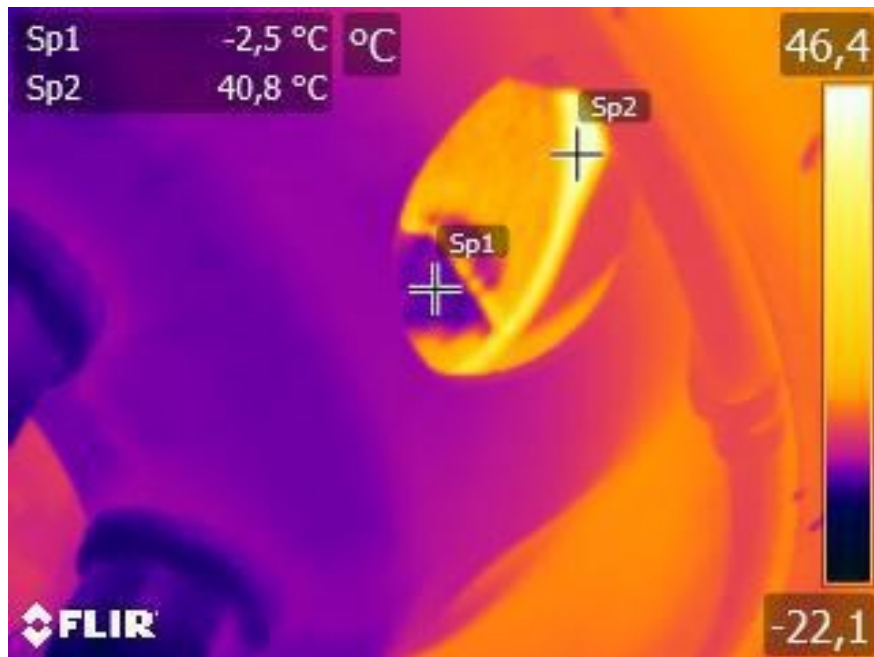
Kuvio 13. Emission vaikutus jarrulevyssä

Jarrulevyjen materiaalina käytetään terästä, jolloin ne kestävät suuriakin lämpötilan muutoksia. Teräksellä kuitenkin on lämpökuvauksen kannalta hyvin pieni emissiivisyys, joka hankaloittaa täysin oikean lämpötilan saamista jarrulevystä. Kuviosta 12 voidaan huomata emission vaikutus lämpötilatietoon. Sp1 lämpötila on -2,5 °C ja Sp2 40,8 °C vaikka lämpötilatiedot ovat otettu samaan aikaan samasta jarrulevystä. Sp1 lämpötilapiste on kiiltävässä jarrutuspinnassa ja Sp2 on jarrulevyn ulkoreunan jäähdytyspinnassa, joka ei ole kiiltävä. Kiillotetun teräksen emissiivisyyskerroin on noin 0,07 ja karkean teräksen, jota on jarrulevyn jäähdytyspinnassa 0,69. (Öhman 2014, 128.)

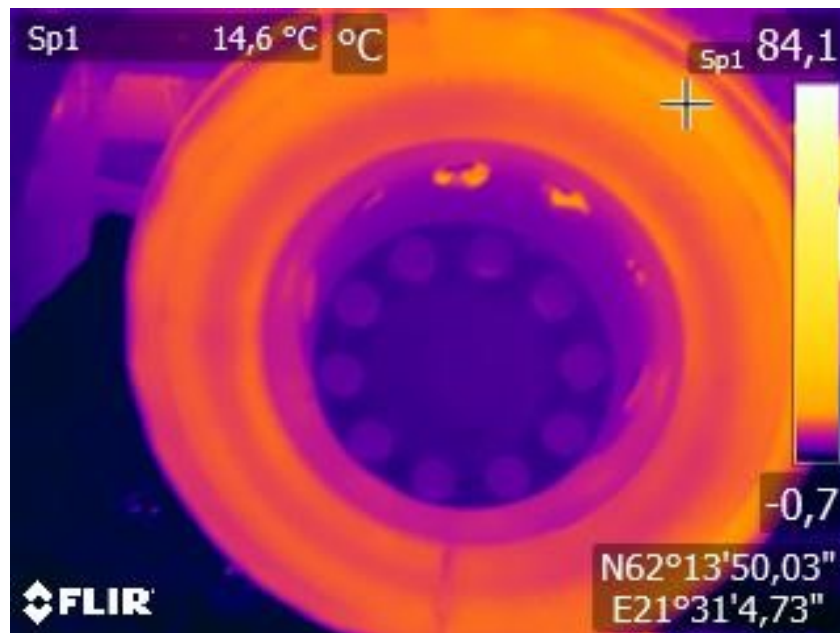
Kuvio 14. Oikea eturengas 890 kPa

Testin ensimmäisessä osuudessa ajettiin 25 kilometrin reitti, jotta renkaan lämpötila nousisi ja rengaspaineet renkaissa saavuttaisivat käyttölämpötilansa. Lämpötilat mitattiin heti ajoneuvon pysähtyttyä. Molemmat renkaat saavuttivat vallitsevissa olosuhteissa lämpötilan  $14,6^{\circ}\text{C}$  renkaan kyljestä mitattuna.

Rengaspaineet mitattiin myös heti lämpökuvien ottamisen jälkeen, jolloin vasemmassa renkaassa oli 870 kPa paine ja oikeassa 890 kPa paine.

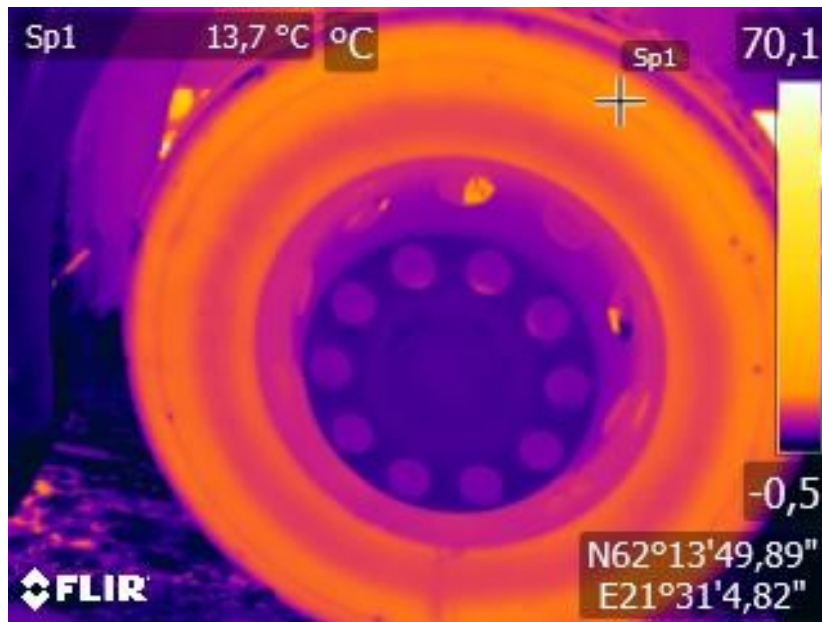
Kuvio 15. Oikea eturengas 790 kPa

Seuraavassa vaiheessa pudotettiin oikean eturenkaan painetta 890 kilo Pascalista 100 kPa pois, jolloin renkaassa oli 790 kPa paine. Vasemman renkaan paineeksi jätettiin alussa olleen 870 kPa paine. Eli renkaiden paineen erona oli 80 kPa.

Kuorma-autolla ajettiin jälleen sama 25 kilometrin reitti, jolloin renkaiden lämpötilat muuttuisivat. Tällä kertaa molempien renkaiden lämpötilat muuttuivat alkutilanteeseen nähden, sekä toisiinsa nähden. Vasen rengas saavutti  $11,9^{\circ}\text{C}$  lämpötilan ja oikea  $13,7^{\circ}\text{C}$  lämpötilan.

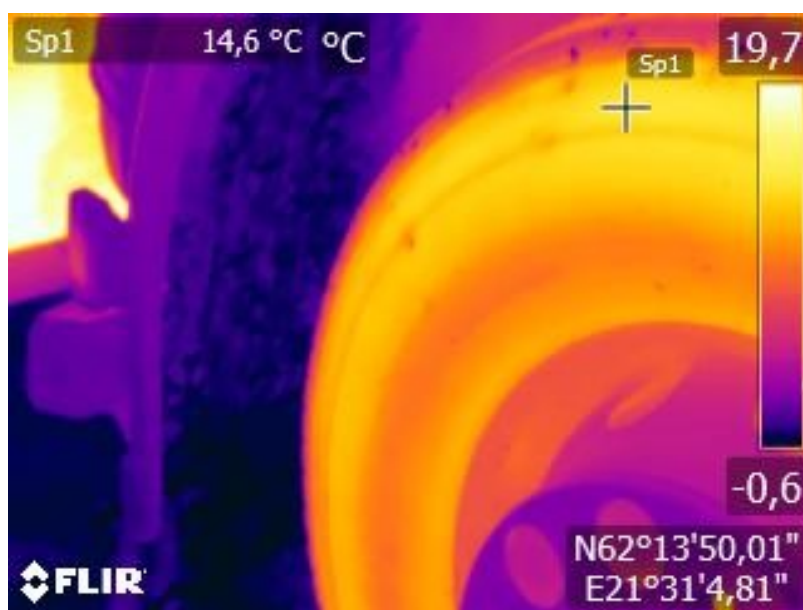
Kuvio 16. Oikea eturengas 690 kPa

Kolmannessa vaiheessa oikeasta renkaasta pudotettiin taas 100 kilo Pascalia pois, jolloin renkaassa oli 690 kPa paine ja vasemmassa säilytettiin edelleen sama 870 kPa paine. Paine eroa renkaiden välillä 180 kPa. Reitin ajettua renkaiden lämpötiloiksi saatiin 12,2 °C vasemmassa ja 14,6 °C oikeassa.

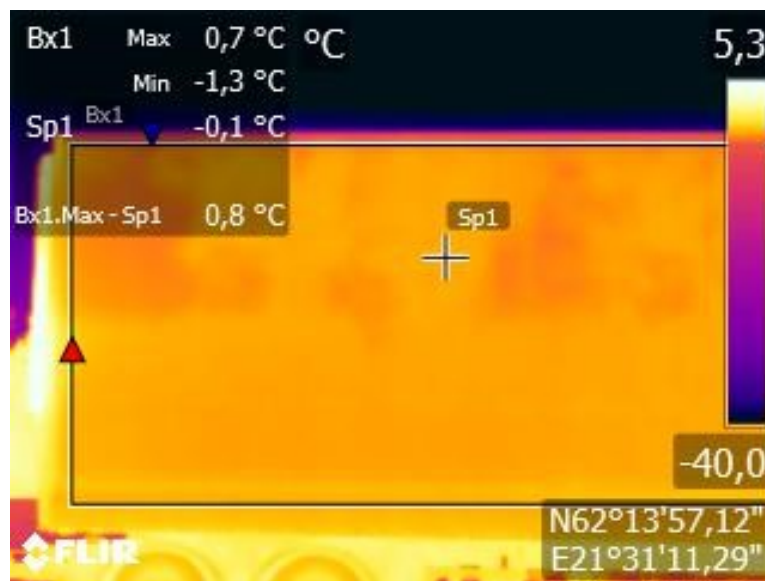
Kuvio 25. Kiinteäseinäinen FRC-perävaunu

FRC-kuormatilalla tehtiin myös samanlainen testi kuin FNA-kuormatilalla. Kuvion 25 lämpötilat otettiin kylmästä kuormatilasta ja lämpötila-arvot olivat seuraavia; Seinäelementti Sp1 -0,1 °C, maksimi 0,7 °C ja minimi -1,3 °C.

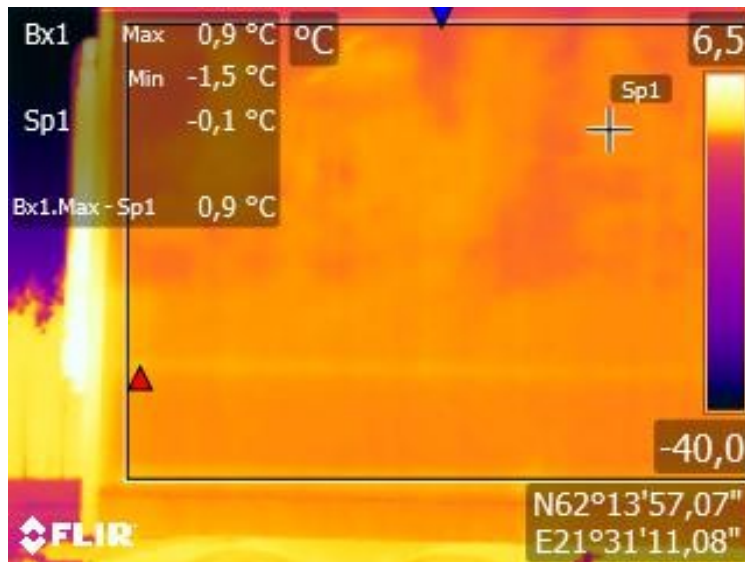
Kuvio 26. Kiinteäseinäinen FRC-perävaunu

Raskaammin eristetyssä ja ovettomassa FRC-kuormatilassa, ulkoseinän lämpötilat eivät juuri muuttuneet 45 minuutin aikana, vaikka sisälämpötila nostettiin +20 °C:een. Kuormatilan seinästä mitatut lämpötilapisteet olivat seuraavat; seinäelementti -0,1 °C, maksimi 0,9 °C ja minimi -1,5 °C.

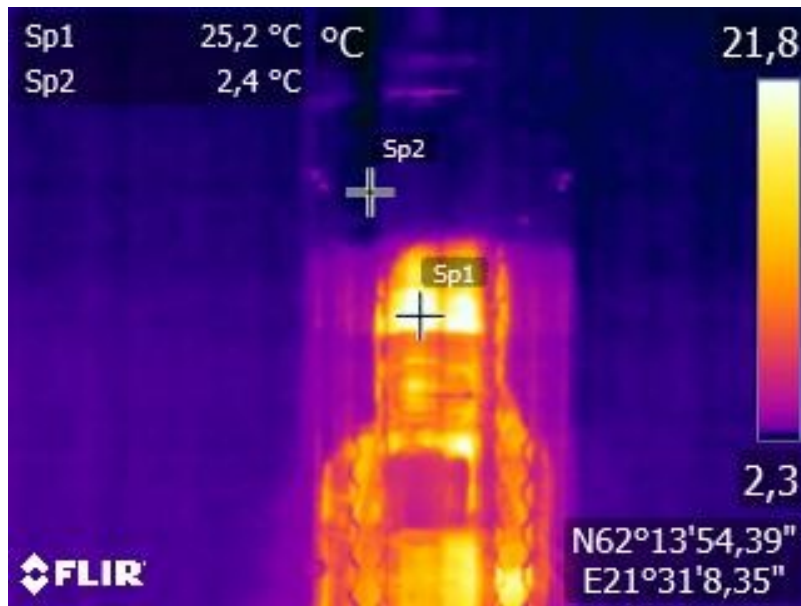
Kuvio 29. Kuvaajasta heijastunut lämpösäteily alumiinissa

Sisältä päin kuormatiloja kuvattaessa tuli myös ottaa huomioon kuormatilojen erilaisien materiaalien emissiokertoimet. Kuormatilojen alareunassa oleva potkupelti on kirkasta alumiinia tai peltiä, jolloin se heijastaa paljon myös muualta tulevaa lämpösäteilyä. Lisäksi myös useissa kuormatiloissa oli Ekload-kaksikerroskuormauspuomit, joten niiden seinässä olevat kiskot myös heijastivat muualta tulevaa lämpösäteilyä (kuvio 29).
